高濃度ポリ塩化ビフェニル (PCB) 廃棄物等の発見事例の  
提供等について (厚生労働省)

# 掘り起こし調査等における 高濃度PCB廃棄物等の発見事例

# 高濃度PCB廃棄物等が発見された主な事例

# 計画的処理完了期限後に発見された 継続保管事例

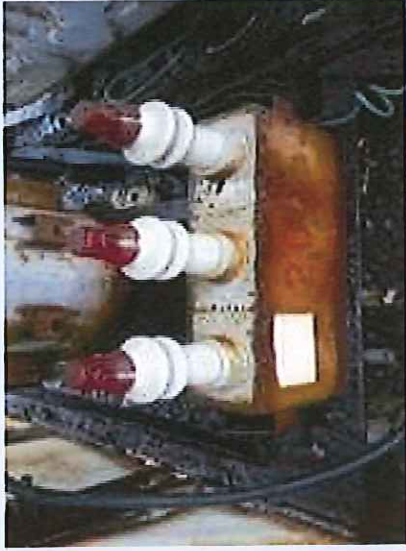
| No. | 発見経緯 | 写真 |
|---|---|---|
| 1 | <p>自家用電気工作物設置者リストに記載はなかったが、JESCO未登録台帳に記載があったため、調査を行った。建物の登記情報を取った結果、当該建物の所有権は、JESCO未登録台帳の所有者から別法人へ移転していることが判明した。当該別法人の法人登記情報を取得した結果、既に解散していたが、監査役と接触することができ、当該建物への立入について了解を得た上で、職員が立入を行った結果、高濃度PCB含有<b>コンデンサー</b>が設置されていることを確認した。</p> | <p>発見されたコンデンサー</p> |

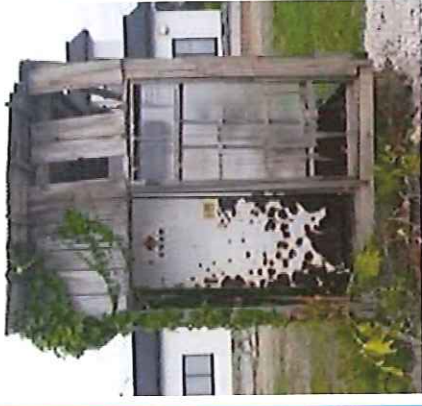
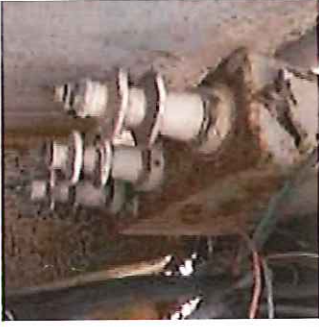
| No. | 発見経緯 | 写真 |
|---|---|---|
| 2 | <p>事業場跡地を解体する際に、<b>廃止後に放置されたキュービクル内に、PCB疑いのコンデンサー、変圧器等を発見した</b>旨の連絡あり。現地調査を行ったところ、高濃度PCB該当のコンデンサー1台のほか、濃度測定により、低濃度PCB該当のコンデンサー1台を確認した。該事業場で発見された高濃度コンデンサーは、掘り起こし調査の対象ではないが、<b>JESCO未登録台帳に記載されていた事業場</b>であり、建物の管理人(元従業員)は、PCB廃棄物があるとの認識は持っていなかった。</p> | <p>放置されたキュービクル</p> <p>発見されたコンデンサー</p> |

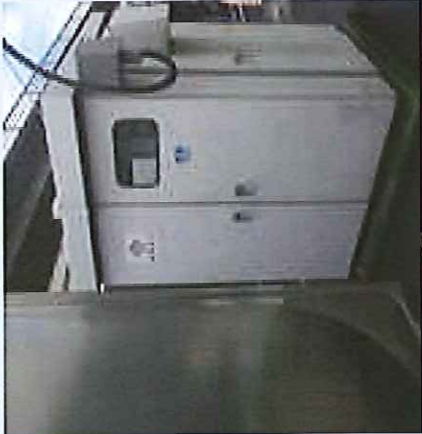
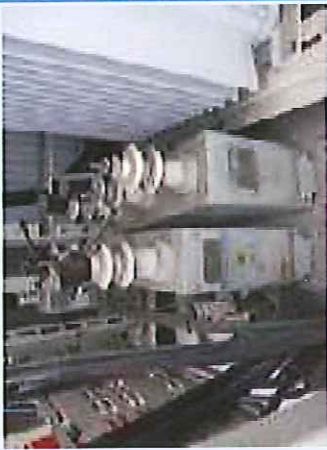
| No. | 発見経緯 | 写真 |
|---|---|---|
| 3 | <p>JESCO未登録台帳を基に現地調査を行ったところ、物流倉庫にてコンデンサー2台が保管されているのを発見した。その場所では以前、生コン工場であり、倒産により工場は解体されたが、キュービクルは残存し、内部にコンデンサーが保管されたまま、物流会社引き継いだものであった。</p> | <div data-bbox="304 667 727 1099"> <p>工場解体後も残されたキュービクル</p> </div> <div data-bbox="304 338 549 651"> <p>工場が解体された後も保管されていたコンデンサー</p> </div> <div data-bbox="568 185 896 633"> </div> |

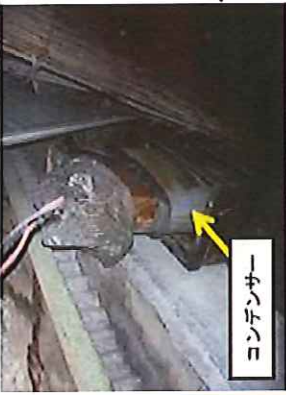
| No. | 発見経緯 | 写真 |
|---|---|---|
| 2 | <p>微量汚染疑いの変圧器を所有している事業所へ現地調査を行った。電気保安法人担当者への聞き取り調査ではPCB含有機器は「ない」との回答であったが、念のため電機室内の壁面に立て掛けられた資材を撤去すると、高濃度コンデンサーを1台発見した。</p> | <p>コンデンサー</p> <p>立て掛けられた資材を撤去すると、コンデンサーあり</p> |

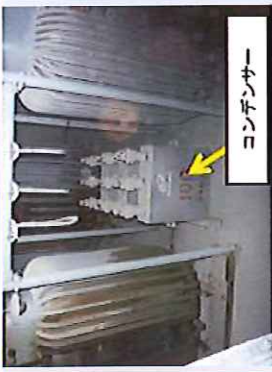
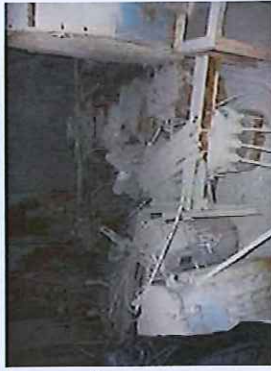
| No. | 発見経緯 | 写真 |
|---|---|---|
| 3 | <p>掘り起こし調査の結果、高濃度のコンデンサー12台を保管、1台を使用中との回答があったため現地調査を行ったところ、使用中機器の隙間に高濃度のコンデンサーが保管されていた。この他、廃棄物となった微量疑いの変圧器・開閉器・遮断器が電気室の空きスペースに乱雑に放置されており、高濃度のコンデンサーとともに別の場所に整理して保管するよう指導した。</p> | <p>コンデンサー</p> <p>使用中機器の隙間にコンデンサーあり</p> <p>乱雑に放置された機器</p> |

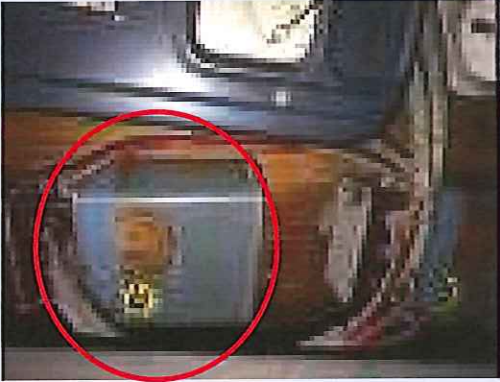
| No. | 発見経緯 | 写真 |
|---|---|---|
| 1 | <p>アパレル製造工場にて変圧器・コンデンサーの現場調査を行ったところ、<b>壁面の配電盤に低圧進相コンデンサー</b>が設置されているのを発見した。コンデンサーメーカーに問い合わせをしたところ、高濃度PCB含有であることが分かった。</p> | <p>発見された<br/>低圧進相コンデンサー</p> |

変圧器・コンデンサーの現場調査にて非家用電気工作物が発見される場合がある。高圧受電設備以外へも注意を払って調査することが望ましい。

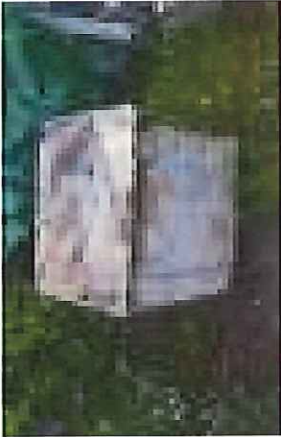
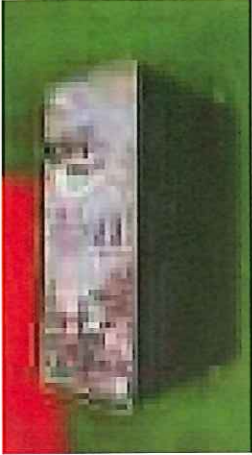
| No. | 発見経緯 | 写真 |
|---|---|---|
| 2 | <p>変圧器・コンデンサーの掘り起こし調査対象事業場に立ち入り調査を行った際、<b>高効率交流アーク溶接機</b>が発見された。内部を確認したところ、高濃度PCB含有コンデンサーが内蔵されていた。</p> | <p>発見された<br/>高効率交流アーク溶接機</p> <p>内蔵されていた<br/>コンデンサー</p> |

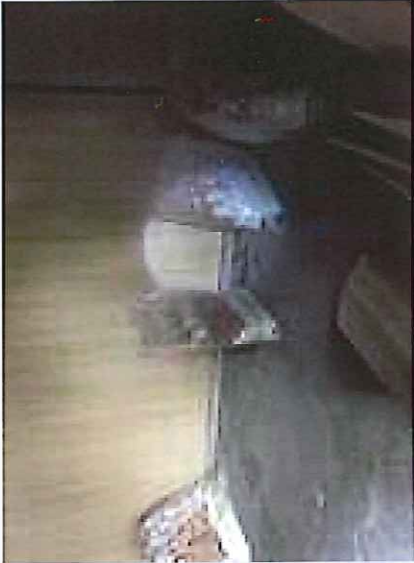
| No. | 発見経緯 | 写真 |
|---|---|---|
| 1 | <p>倉庫を解体していた<b>建設業者</b>が高濃度PCB含有<b>コンデンサー</b>を発見した。建設業者が自治体へ問い合わせた事により発覚した。</p> | <p>解体中の倉庫から<br/>コンデンサーを発見した</p> |

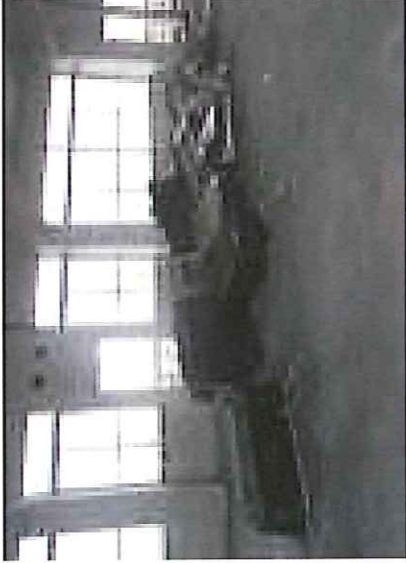
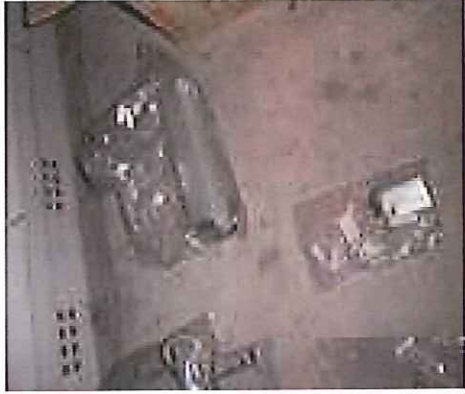
| No. | 発見経緯 | 写真 |
|---|---|---|
| 2 | <p>解体工事にあたっては、自治体職員が必ず現場パトロールを実施しているが、その<b>解体現場パトロール中にビニール袋に入った安定器</b>を発見した。</p> | <p>解体工事現場を<br/>パトロール</p> <p>ビニール袋に入った安定器を発見した</p> |

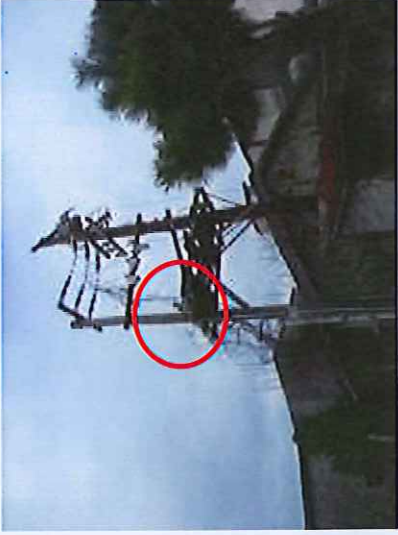
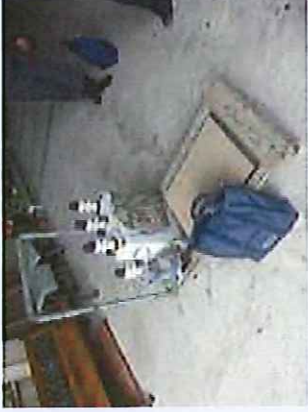
| No. | 発見経緯 | 写真 |
|---|---|---|
| 1 | <p>廃工場の現地調査を行ったところ、<b>高圧受電設備が高所に設置</b>されているのを見つけた。コンデンサーを下に降ろすよう工事業者へ依頼し、銘板を確認したところ、高濃度PCB含有コンデンサーであることが判明した。</p> | <p>下に降ろしたコンデンサー</p> <p>高所に設置された高圧受電設備</p> |

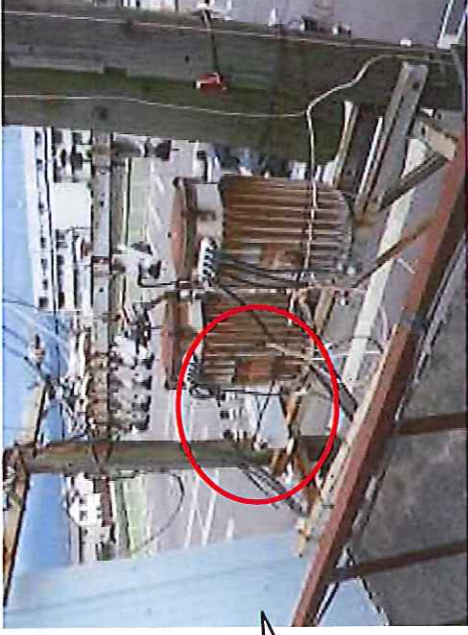
| No. | 発見経緯 | 写真 |
|---|---|---|
| 2 | <p>職員が道路を通行中、道路沿いの古い工場で<b>高圧受電設備が高所にて残置</b>されていることを確認したため、現在当該工場の事務所で事業活動を行っている会社の関係者の了承の下、銘板情報を確認したところ、高濃度PCB廃棄物(コンデンサー)1台が残置されていることが判明した。</p> | <p>高所にて残置されていたコンデンサー</p> |

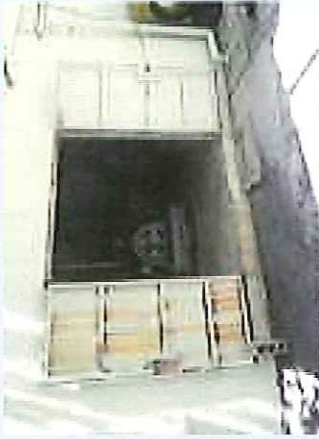
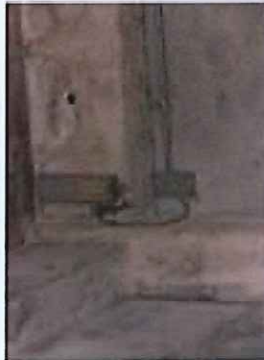
| No. | 発見経緯 | 写真 |
|---|---|---|
| 1 | <p>自治体職員がコンデンサーの現地調査をしたところ、<b>倉庫内の天井角部に古い安定器が設置</b>されているのを発見した。銘板を確認した結果、PCB使用安定器であることが判明した。</p> | <p>安定器が発見された倉庫入口</p> <p>天井角部に古い安定器を発見</p> |

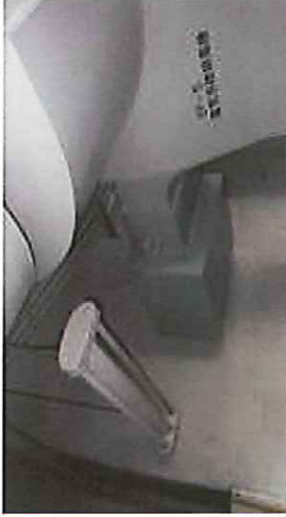
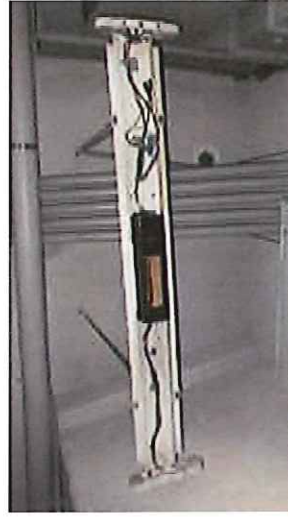
| No. | 発見経緯 | 写真 |
|---|---|---|
| 2 | <p>昭和38年竣工の建物について、現地調査を行ったところ、<b>人の出入りが少ない機械室の蛍光灯器具</b>にPCB使用安定器が設置されているのを発見した。</p> | <p>発見された安定器</p> <p>機械室の蛍光灯</p> |

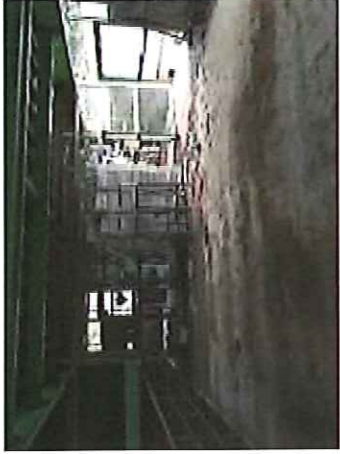
| | 事例の概要 | 写真 |
|---|---|---|
| 2 | <p><b>空き家代執行</b>で建物解体を計画。準備のため建屋内部を調査したところ、<b>2階電気室内で接続された高濃度PCB高圧進相コンデンサー</b>を発見。木床が腐食して危険であり、また電気室前にはアスベスト含有石こうボードが山積みされていたため、建物解体時に搬出して自治体で継続保管した。この建屋はJESCO未登録台帳に記載された場所であった。</p> | <p>発見されたコンデンサー</p> <p>残置されていた電気室</p> |

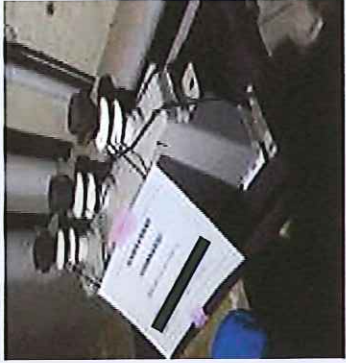
| | 事例の概要 | 写真 |
|---|---|---|
| 3 | <p><b>確実な品番確認がされないまま、「高濃度PCB含有なし」と判断</b>し、電気保安法人の管理システムへ登録していた。本部の指示により<b>管理システムデータの総ざらい</b>を実施したところ、使用中のキュービクルから高圧コンデンサーを発見した。</p> | <p>発見されたコンデンサー</p> |

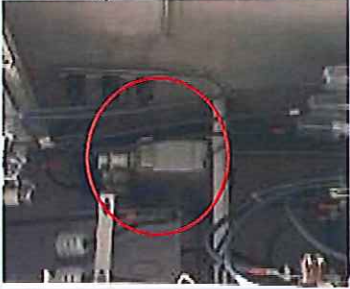
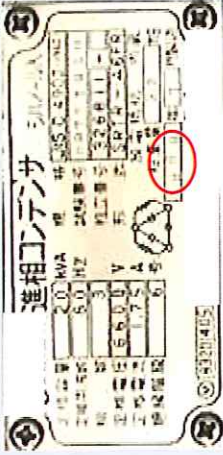
| | 事例の概要 | 写真 |
|---|---|---|
| 6 | <b>1980年代に竣工された建物</b> 。竣工数年後に高圧進相コンデンサーが故障し、 <b>更新したコンデンサーが1960年代の物だった</b> 。 <b>銘板の読み間違いにより、80年製だと認識していた</b> 。事業者が委託先に低濃度PCB機器調査の指示を出し、主任技術者と別の電気技術者が調査したところ、高濃度PCB含有高圧コンデンサーが使用中である事を発見した。 | <div>発見されたコンデンサー</div> <div>製造年を読み間違えた銘板</div> |

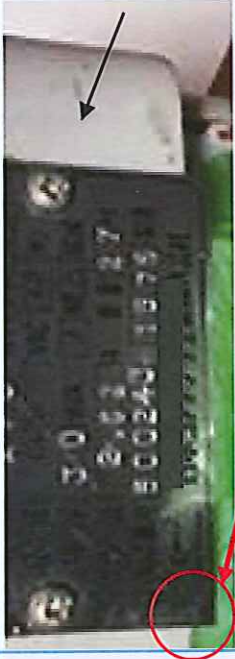
| | 事例の概要 | 写真 |
|---|---|---|
| 1 | 銘板には●●社1975年製と記載があり、高濃度PCBは不使用と判断。微量PCB混入疑いの年代であったため濃度分析をしたところ高濃度PCB含有コンデンサーと判明。●●社へ問い合わせたところ、「銘板には仕様書上有り得ない『形式』『重量』が刻まれているため銘板張り替えの可能性が極めて高い。」との回答があった。 | <p>持ち手</p> <p>銘板が不自然に持ち手から突出していた</p> |

- 竣工年やキュービクル設置年によらず、銘板が不自然な場合（大きさが違ったり、銘板に加工跡がある等）は念のため濃度分析を行うことが有効。

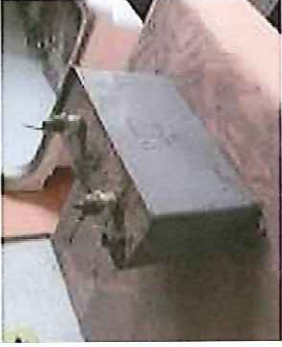
| | 事例の概要 | 写真 |
|---|---|---|
| 2 | <p>溶接機製造メーカーから低濃度PCB含有コンデンサーが内蔵されていると回答があった<b>溶接機</b>。低濃度PCB廃棄物として処理するため、収集運搬業者と協議したところ高濃度PCB廃棄物ではないかとの指摘を受け、コンデンサー製造メーカーに確認したところ高濃度PCBを使用したコンデンサーであることが判明した。</p> | <p>溶接機</p> <p>内蔵されたコンデンサー</p> |

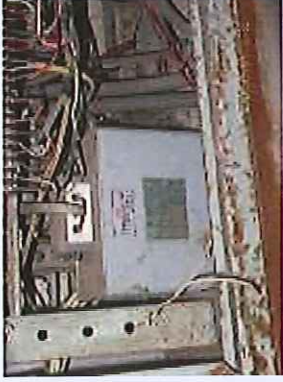
| | 事例の概要 | 写真 |
|---|---|---|
| 3 | <p>自治体所有の<b>廃ポンプ場</b>に建物建設計画があり、ポンプ場撤去のため<b>制御盤内</b>を確認したところ高濃度PCB低圧進相コンデンサー(9kg)を発見した。</p> | <p>制御盤内に<br/>低圧進相コン<br/>デンサーが発<br/>見された</p> |
